**Recuperação de edificado afeto ao Exército. Sistema de
inspeção e diagnóstico de anomalias em coberturas em
terraço**

Dissertação para a obtenção do Grau de Mestre em
Engenharia Militar

O objetivo desta dissertação é a proposta de um sistema de apoio à inspeção e diagnóstico de anomalias em coberturas em terraço, tendo em vista a normalização e sistematização das inspeções de forma a auxiliar os intervenientes responsáveis por estas ações. Numa primeira fase, são identificadas e classificadas as anomalias e as respetivas causas prováveis e, seguidamente, elaboradas fichas de anomalias, nas quais são incluídas informações relacionadas com as mesmas, tais como a sua designação, descrição sumária do fenómeno de degradação, causas e consequências possíveis, aspetos a inspecionar, parâmetros de inspeção e, finalmente, classificação da anomalia de acordo com o nível de gravidade / urgência de reparação. Nesta fase, são elaboradas as matrizes de correlação anomalias - causas e inter - anomalias.

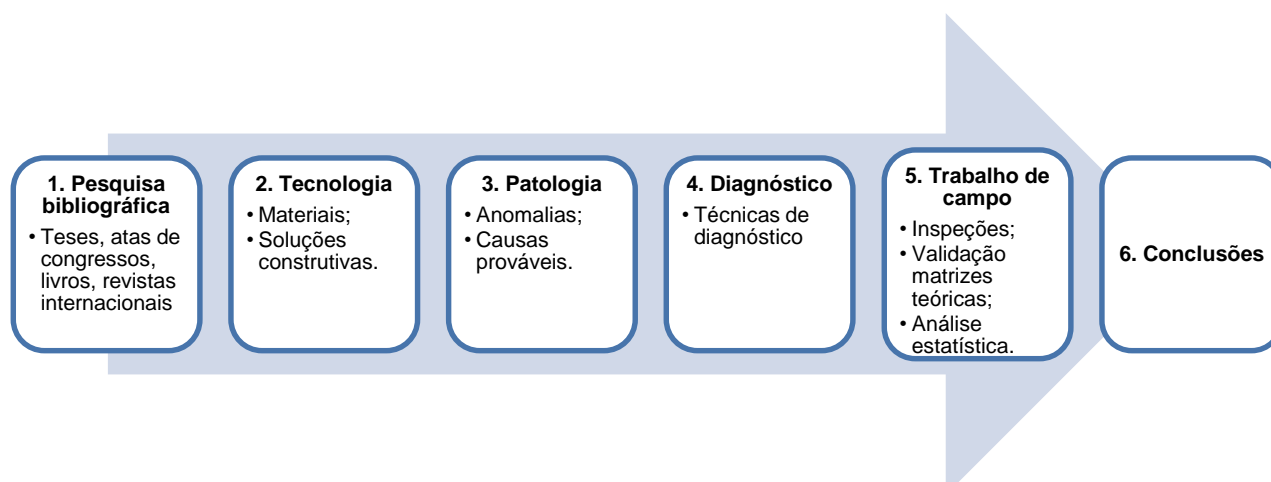
Figura 1.1 - Metodologia empregue na realização da dissertação

As campanhas de inspeções foram intercaladas na pesquisa bibliográfica e ao longo do desenvolvimento do modelo teórico, com o objetivo de adiantar a sua execução, dado que se revelou um processo trabalhoso e muito moroso. A Figura 1.1 resume todo este processo.

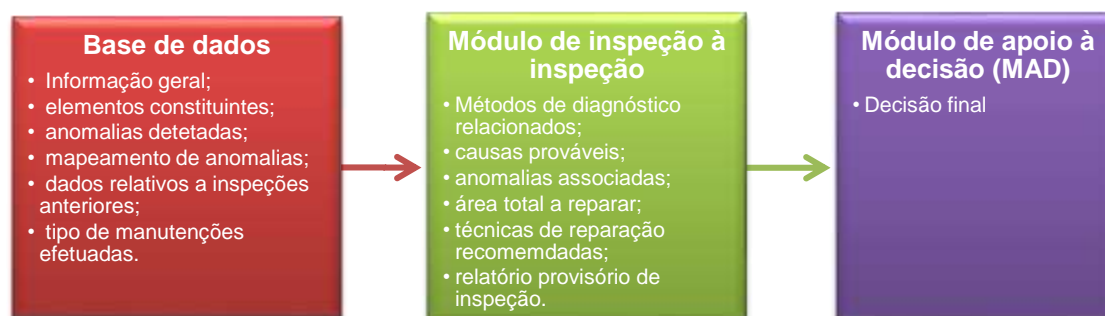
Figura 1.2 - Módulos do sistema de apoio à inspeção e diagnóstico (adaptado de Brito, 1992)

Para que um sistema deste tipo seja posto em prática, é necessário constituir uma ferramenta informática que tenha como base os vários componentes de uma cobertura em terraço (Figura 1.2).

- ✓ uma base de dados informatizada que permita armazenar a informação relevante sobre as possíveis soluções num sistema de cobertura plana, os elementos que o constituem e os restantes dados de apoio à inspeção e diagnóstico dos mesmos;
- ✓ um sistema que permita a normalização das atividades de inspeção e dos relatórios resultantes, ou seja, um módulo de apoio à inspeção (MAI);
- ✓ um sistema de decisão sobre a ação a realizar após a inspeção e o diagnóstico de anomalias eventualmente existentes, constituindo assim um módulo de apoio à decisão (MAD).

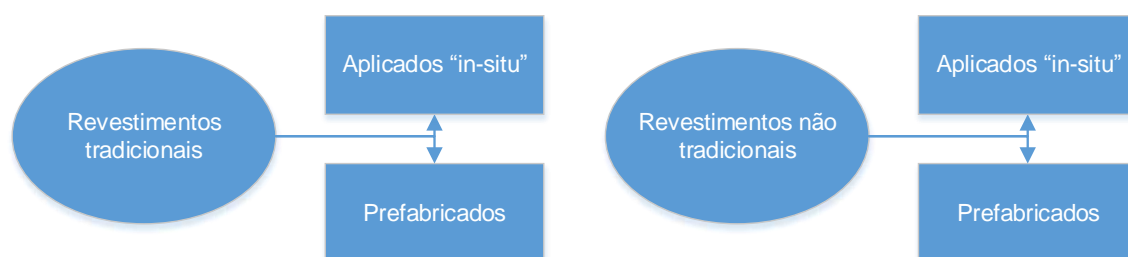
Figura 2.1 - Classificação das coberturas quanto ao tipo de revestimento de impermeabilização

No primeiro grupo enquadram-se os revestimentos que se conhecem, simultaneamente, as suas características e o seu comportamento em serviço. No segundo grupo enquadram-se os revestimentos que não cumprem estas condições. Este último caso requer estudos mais ou menos complexos para a sua utilização.² A Figura 2.1 é ilustrativa deste tipo de classificação.

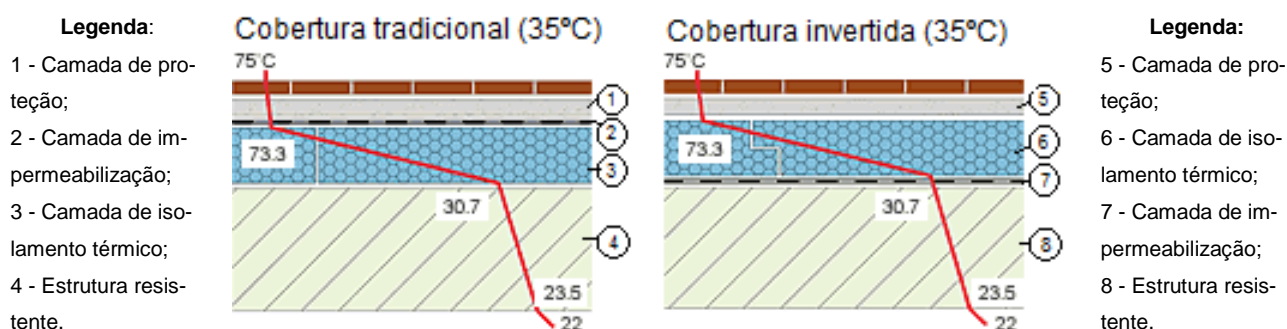
Figura 2.2 - Comparação da temperatura no revestimento de impermeabilização entre a cobertura tradicional e invertida (António, 2011)

A solução mais comum consiste na aplicação do isolamento térmico em camada intermédia como suporte de impermeabilização. Outra solução, que tem vindo a ter uma utilização cada vez mais frequente, consiste na aplicação da camada de isolamento térmico sobre o sistema de impermeabilização, correntemente designado como “cobertura invertida”. A Figura 2.2 apresenta o perfil de temperatura numa cobertura tradicional e invertida, em situação de Verão.

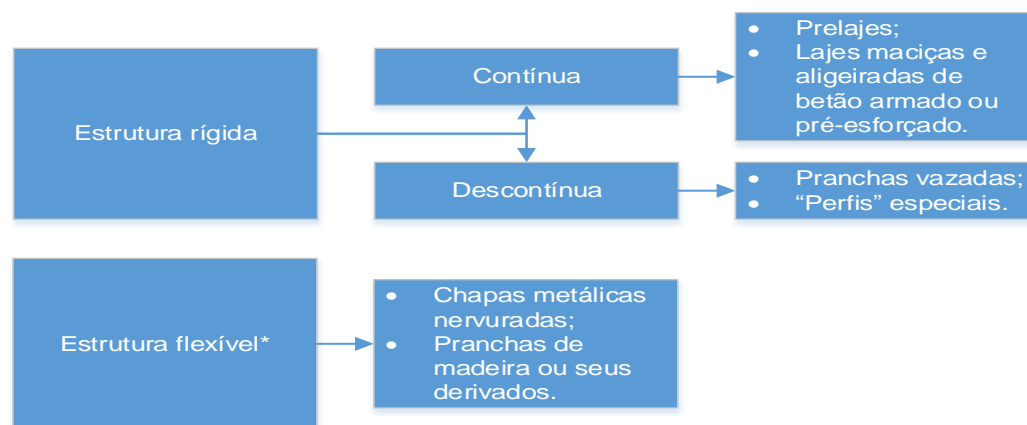
* Em geral constituída por estruturas descontínuas.

Figura 2.3 - Classificação quanto à estrutura resistente (Document Technique Unifié 20.12, 1997)

A Figura 2.3 sintetiza a classificação das coberturas quanto à estrutura resistente.

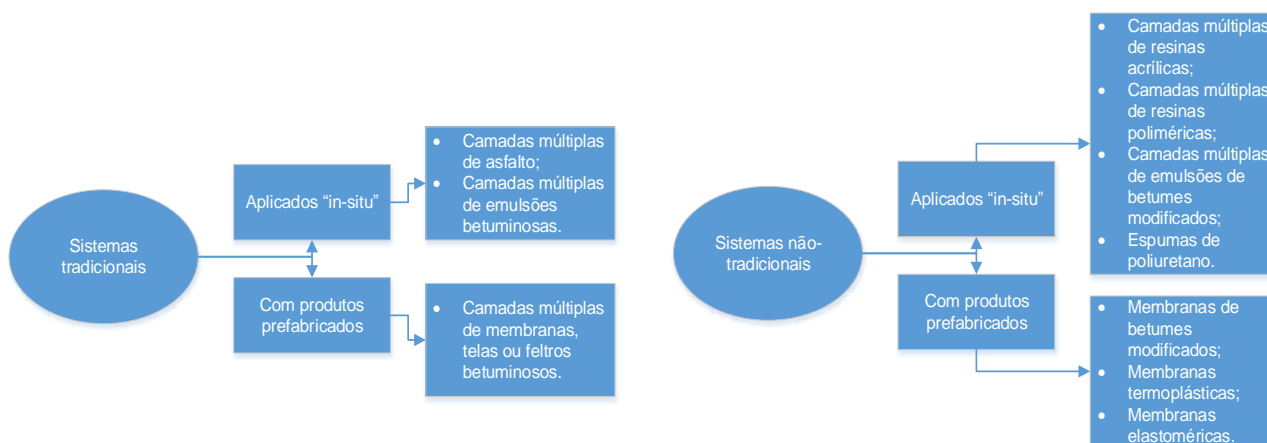
Figura 2.4 - Classificação de sistemas de impermeabilização de coberturas quanto à sua constituição (adaptado de Lopes (2010) e Paiva (2007))

A classificação dos sistemas de impermeabilização pode ser feita sob várias óticas. Pode-se classificar um sistema quanto à sua constituição (Figura 2.4) ou quanto ao modo de ligação ao suporte (Quadro 2.16).

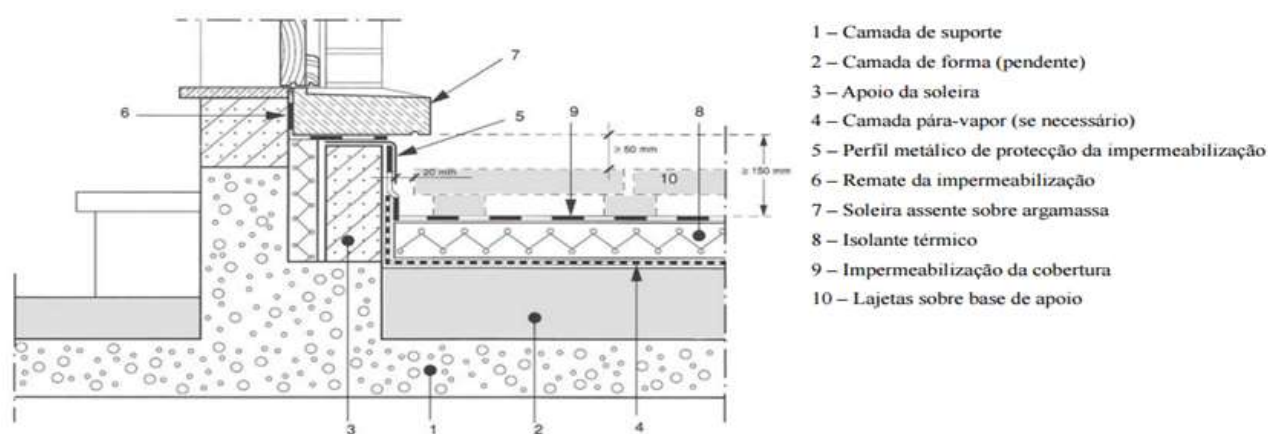
Figura 2.5 - Pormenor construtivo face a uma soleira (CSTC, 1994)

Nas paredes emergentes, no encontro entre a superfície corrente e uma parede emergente (seja esta uma platibanda, chaminé ou soleira), é importante conceber uma disposição construtiva que permita garantir, simultaneamente, a estanqueidade do sistema de impermeabilização e a sua durabilidade face aos agentes exteriores agressores, sejam naturais ou humanos. Nas paredes emergentes e platibandas, deve ser executado um remate em todo o perímetro da zona corrente, numa altura variando entre 15 e 30 centímetros acima do piso acabado (Alves, 2013). Este remate diminui a possibilidade da água acumulada no pavimento impermeabilizado, após uma chuvada se infiltrar através das zonas superiores dos elementos emergentes. Existem duas tipologias de remates: o denominado remate protegido (no caso de se tratar de alvenaria) e o remate não protegido (para o betão armado), abordado em 3.3.20. Relativamente às soleiras, é fundamental evitar o erro de não sobreelevar as mesmas de forma a cumprir as indicações estipuladas nos documentos de aplicação do LNEC, que recomendam, para este caso, uma altura mínima de 0,10 m de remate. É de referir que nos casos em que a altura da soleira não garanta uma altura mínima de remate (abordado em 3.4.2.1), a disposição construtiva recomendada passa por prolongar o remate da impermeabilização sob a soleira, protegê-lo superiormente com uma argamassa, por exemplo, e sobre esta então assentar a soleira (Figura 2.5) (CSTC, 1994).

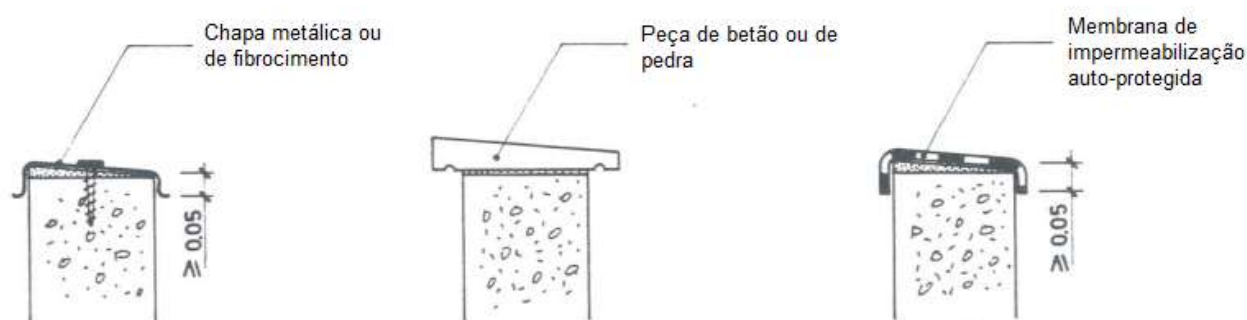
Figura 2.6 - Pormenores construtivos de capeamentos de platibandas (adaptado de Lopes, 1994b)

Nos capeamentos das platibandas, é também importante garantir que a estanqueidade à água não é comprometida, devendo-se por isso aplicar capeamentos apropriados constituídos nomeadamente por membranas de impermeabilização auto-protegidas, chapas metálicas ou de fibrocimento, ou por elementos pré-fabricados de pedra ou betão. Além destes elementos, o capeamento deverá ter uma ligeira pendente para o interior do terraço como se pode ver na Figura 2.6 e na Figura 2.7.

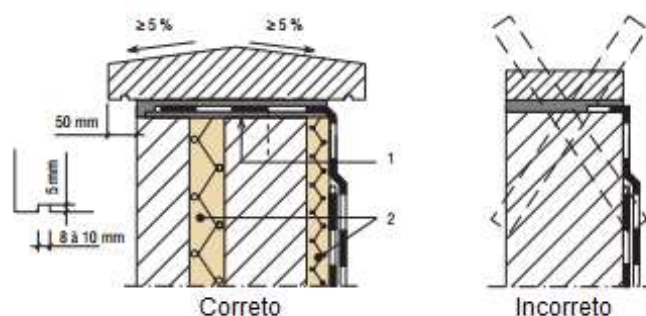
Figura 2.7 - Correta execução de capeamento (CSTC, 1998)

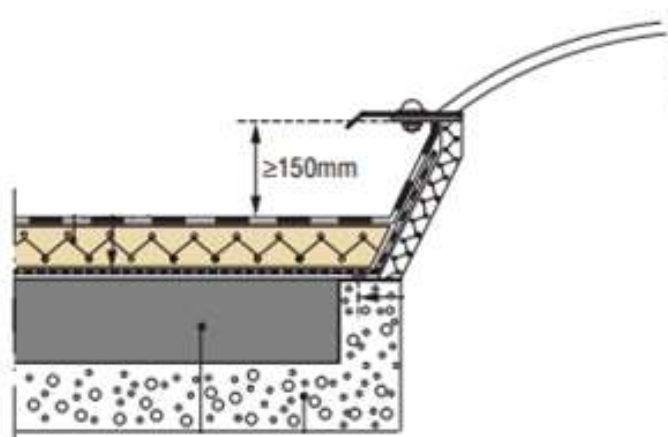
Figura 2.8 - Pormenor construtivo de uma claraboia (CSTC, 1998)

Nos outros elementos emergentes, incluem-se as chaminés, clarabóias (Figura 2.8), tubos de ventilação e outros eventuais elementos emergentes de seção circular. De uma forma geral, a solução a adotar para estes pontos singulares consiste na aplicação de um cordão flexível no bordo inferior do elemento de forma a desolidarizar o revestimento de impermeabilização usado na superfície corrente, da tubagem (Lopes, 1994). O topo do remate pode ser realizado através de cintagem e aperto nessa zona, complementada com um vedante apropriado, como referido em 3.3.20.

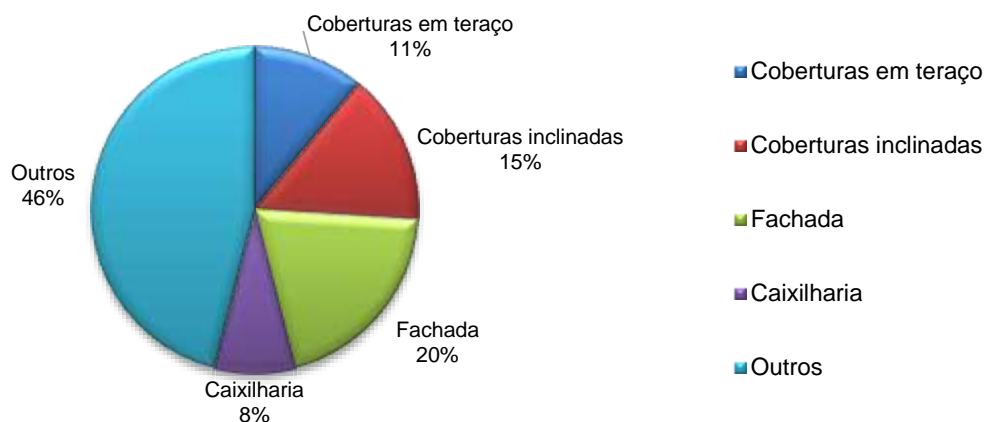
Figura 3.1 - Distribuição dos sinistros das anomalias nos elementos construtivos (adaptado de Freitas e Sousa, 2003)

Neste estudo, as coberturas e as fachadas foram os elementos mais afetados pelas anomalias atingindo no seu conjunto 54% (coberturas, fachada e caixilharia) dos sinistros declarados, sendo que as anomalias em coberturas em terraço representaram 11% do total dos sinistros (Figura 3.1).

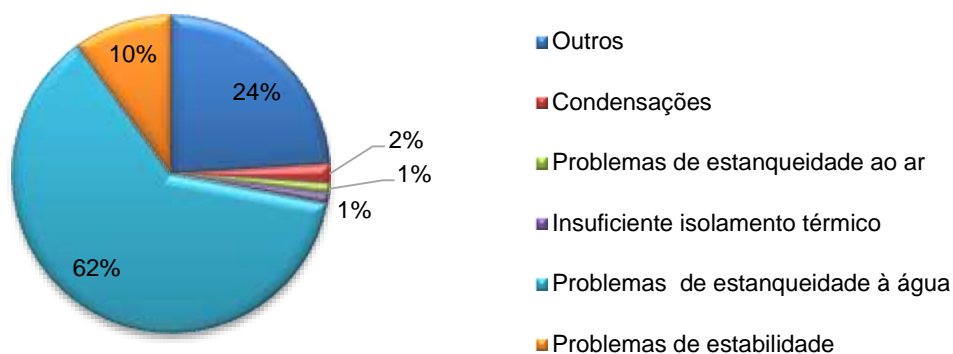
Figura 3.2 - Principais anomalias (adaptado de Freitas e Sousa, 2003)

Neste estudo, é ainda possível observar que as anomalias são devidas a problemas de estanqueidade à água (62%) (Figura 3.2). As deficiências de estanqueidade, em geral, encontram-se associadas aos pontos singulares da cobertura, nomeadamente ao remate do sistema de impermeabilização com os elementos do contorno (Freitas e Sousa, 2003).

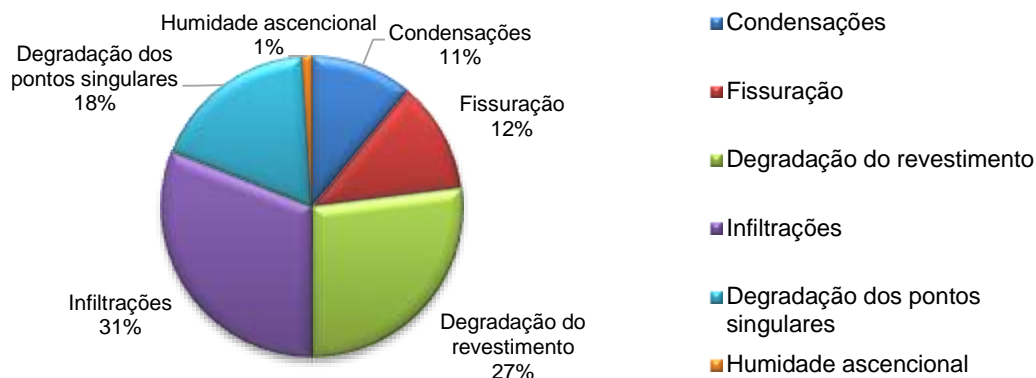
Figura 3.3 - Principais anomalias em Portugal (adaptado de Freitas e Sousa, 2003)

No caso português, segundo Freitas e Sousa (2003), as principais anomalias identificadas com base no catálogo de anomalias apresentado por Sousa (2004) são: as infiltrações (31%), a degradação do revestimento (27%) e a degradação dos pontos singulares (18%), tal como se pode observar na Figura 3.3.

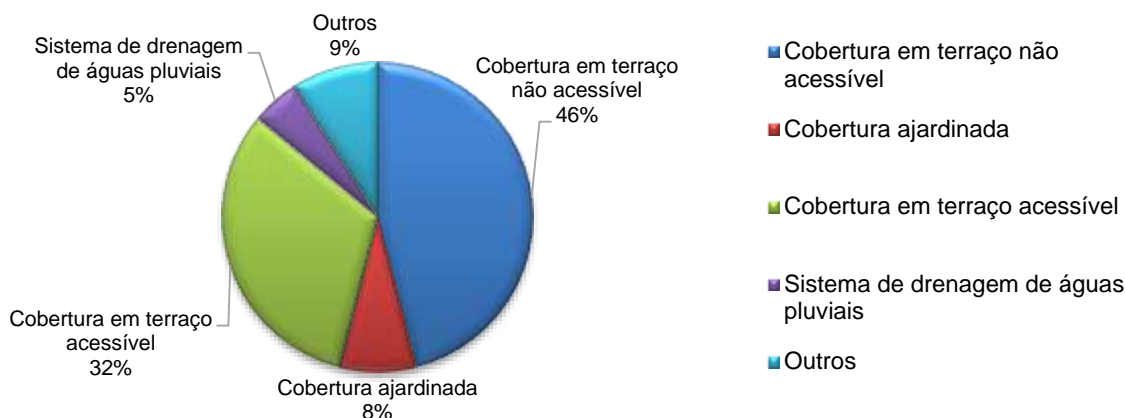
Figura 3.4 - Distribuição dos sinistros analisados e do custo dos trabalhos de reparação de danos ocorridos em coberturas em terraço (Freitas e Sousa, 2003)

Relativamente às coberturas em terraço, de acordo com a Figura 3.4, verifica-se que os sinistros ocorrem, principalmente, nas coberturas em terraço não utilizáveis (46%).

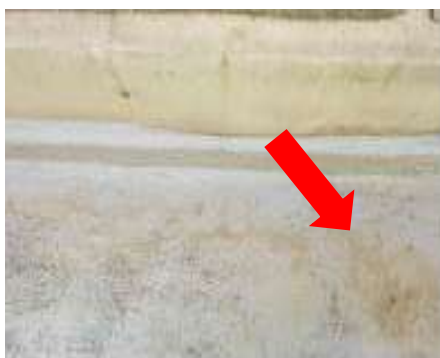
Figura 3.5 - Membrana líquida de impermeabilização envelhecida devido à radiação solar

Esta proteção deve visar: a redução dos efeitos de choque térmico, a limitação ou o impedimento da ação fotoquímica da radiação solar e o impedimento dos efeitos mecânicos de desgaste ou perfuração (Gomes, 1968). Segundo Medeiros (1976), o fenómeno de envelhecimento / deterioração (Figura 3.5) está associado a fatores como, a má qualidade dos materiais utilizados, a utilização de produtos não compatíveis e a redução de peso e espessura do sistema.

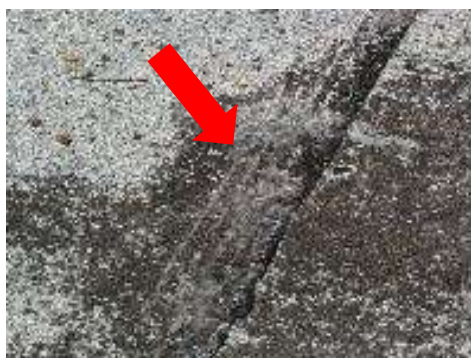
Figura 3.6 - Desgaste superficial da membrana de impermeabilização numa junta de sobreposição

Relativamente às juntas de sobreposição e dilatação, o seu eventual desgaste pode conduzir a possíveis infiltrações como é possível observar nas Figuras 3.6 e 3.7.

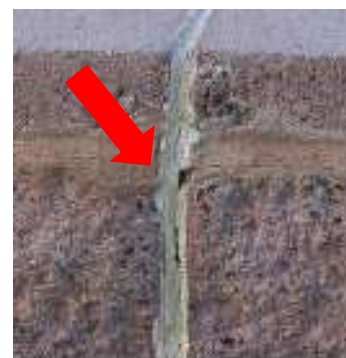
Figura 3.7- Deterioração de junta de dilatação devido à exposição solar

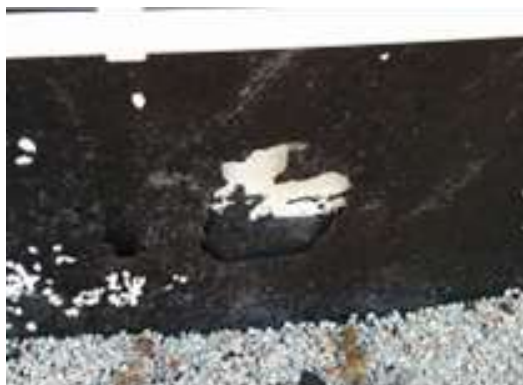
Figura 3.8 - Fratura / rotura da membrana de impermeabilização devido à ação da temperatura

A ação do calor origina a perda de ductilidade⁵ da camada de impermeabilização, o que por sua vez, diminui a sua resistência face às ações impostas. A perda de ductilidade aplica-se igualmente ao sistema da cobertura que, com o avançar do tempo, vai perdendo capacidade de acomodar as deformações impostas pelo gradiente de temperatura e, por vezes, pela passagem de pessoas. A ação da radiação solar pode mesmo levar à rotura da membrana, através de um processo denominado “heat aging”⁶, ou seja, envelhecimento devido à ação da temperatura. Nas Figuras 3.8 e 3.9, pode-se observar a fratura / rotura de uma membrana de impermeabilização devido à ação da temperatura.

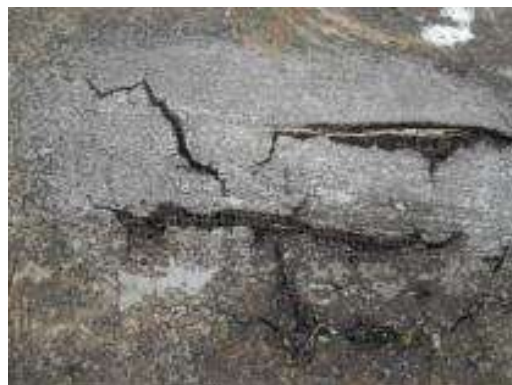
Figura 3.9 - Fratura / rotura da membrana de impermeabilização devido à ação da temperatura

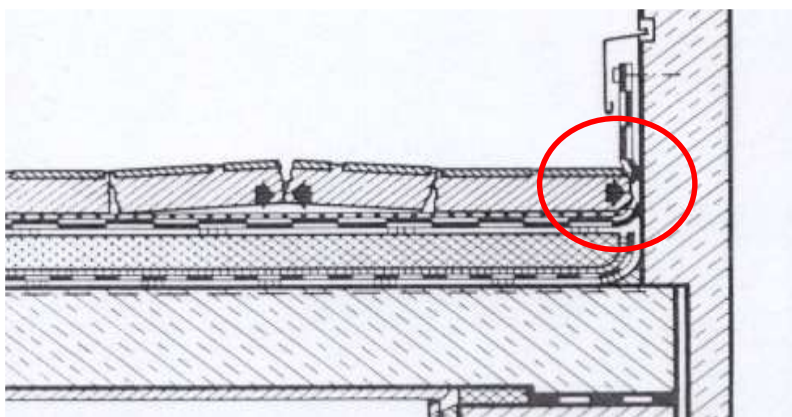
Figura 3.10 - Esmagamento e corte do remate da impermeabilização numa parede emergente da cobertura (Lopes, 2012)

A Figura 3.10 ilustra um exemplo de fratura de um remate da impermeabilização devido à ação da temperatura, que provocou uma dilatação do revestimento e, conseqüentemente, a fratura da membrana de impermeabilização.

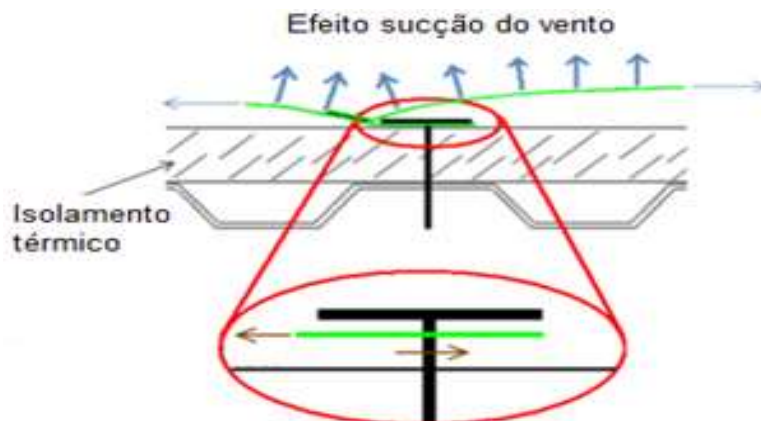
Figura 3.11 - Fixação da membrana de impermeabilização submetida a uma tensão de corte (adaptado de Dixon et al., 2010)

No caso das membranas fixas mecanicamente, se não se encontrarem convenientemente fixas ao seu suporte, as forças induzidas pela ação do vento geram tensões na membrana que podem originar roturas (Malpezzi e Gillenwater, 1993). Esta tensão induzida é transferida para os pontos de fixação que, por sua vez, a descarregam na laje (Cook, 1992). A situação anteriormente descrita encontra-se ilustrada na Figura 3.11.

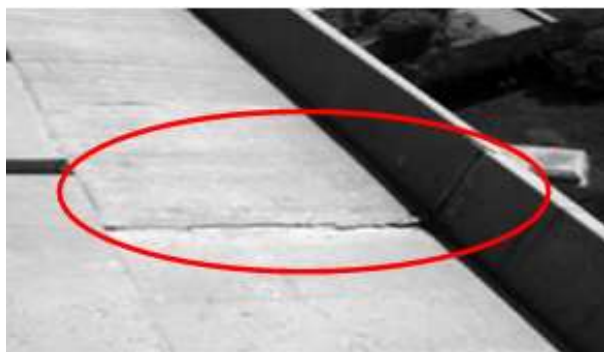
Figura 3.12 - Fratura na caleira (adaptado de Levine, 2008)

A fratura / rotura também se pode verificar noutros locais como nas juntas de dilatação e sobreposição, caleiras e isolamento térmico. As “fraturas de fadiga”⁸ nas caleiras (Figura 3.12) ocorrem frequentemente e a sua reparação é difícil, acabando, muitas das vezes, por comprometer a capacidade de drenagem da cobertura e promovendo infiltrações (Levine, 2008).

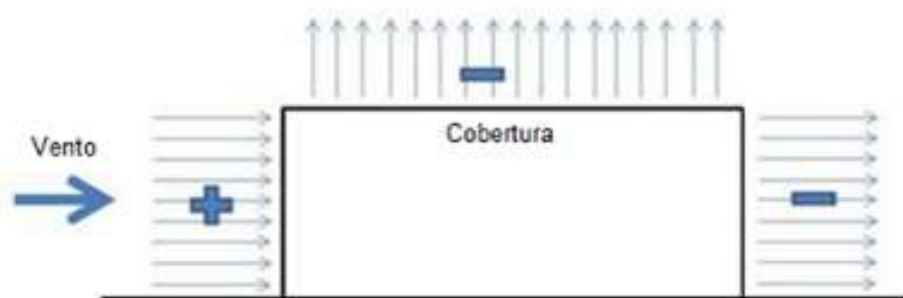
Figura 3.13 - Ação do vento (adaptado de Payne, 2012)

O descolamento / arrancamento ocorre quando se exerce uma pressão de sucção sobre a cobertura, tal como ilustra a Figura 3.13, e tem como principal causador o vento.

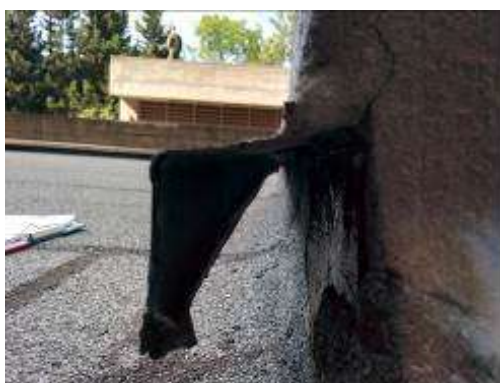
Figura 3.14 - Descolamento / arrancamento da camada de impermeabilização da cobertura plana

A Figura 3.14 ilustra um exemplo de descolamento / arrancamento da membrana de impermeabilização ao passo que a Figura 3.15 ilustra um descolamento / arrancamento do isolamento térmico e de consequente exposição do sistema da cobertura.

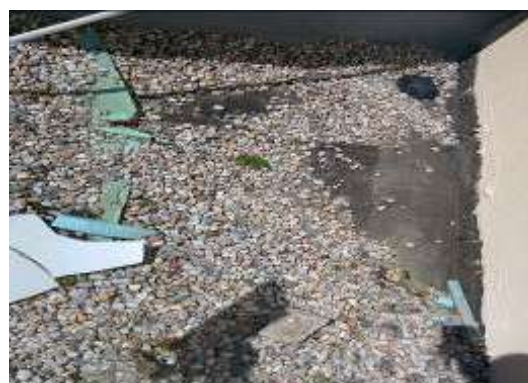
Figura 3.15 - Arrancamento do isolamento térmico num sistema de cobertura "invertida"

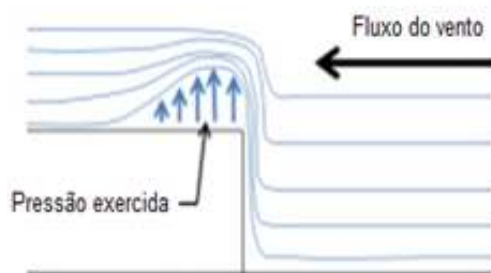
Figura 3.16 - Pressão do vento exercida no edifício (adaptado de Dixon et al., 2010)

Testes realizados, por Baskaran (2005) em túneis de vento confirmam que o efeito de sucção varia no tempo e espaço e adquire maior relevância nas extremidades, o que destaca a importância do referido. A Figura 3.16 é representativa do efeito do vento nas extremidades de uma cobertura enquanto a Figura 3.17 apresenta a consequência desse efeito.

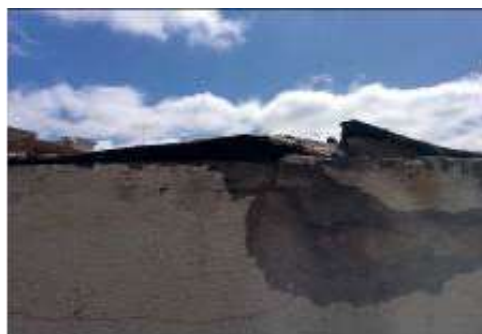
Figura 3.17 - Descolamento / arrancamento da membrana na extremidade da cobertura

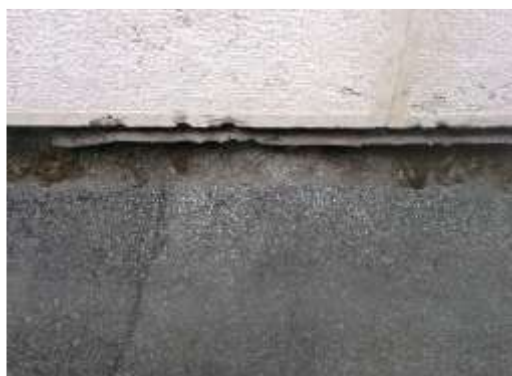
Figura 3.18 - Exemplo da ocorrência de descolamento do sistema impermeabilizante

A retração¹⁰ ou a fluência, por serem ambas deformações impostas, acarretam movimentos ao nível da camada de impermeabilização e, consequentemente, ao nível dos remates, provocando igualmente o seu descolamento (Figura 3.18 e Figura 3.19).

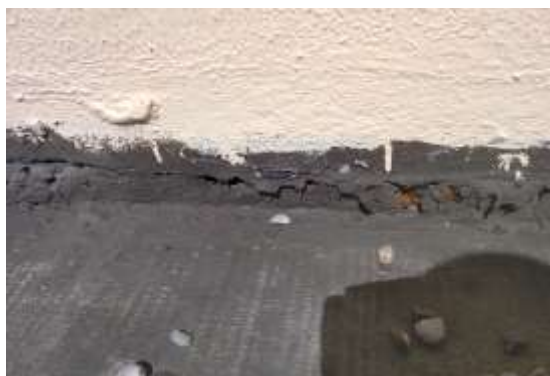
Figura 3.19 - Deslizamento dos remates devido à retração ou fluência

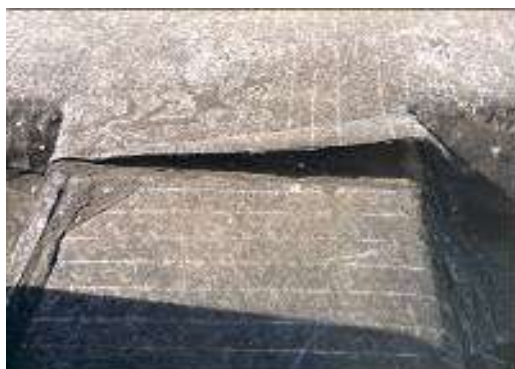
Figura 3.20 - Descolamento / arrancamento das juntas de sobreposição

O descolamento / arrancamento da membrana também pode ocorrer nas juntas de sobreposição, seja em zona corrente ou em pontos singulares (Figura 3.20 e Figura 3.21).

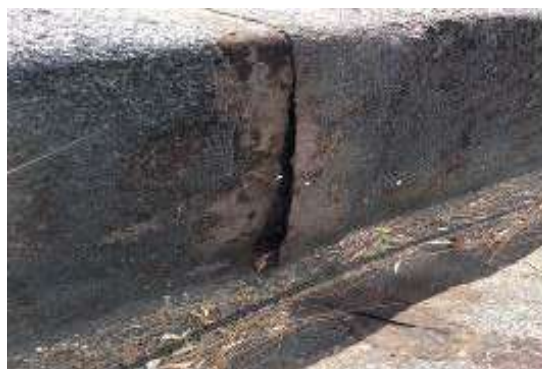
Figura 3.21 - Descolamento da junta de sobreposição das membranas numa paltibanda

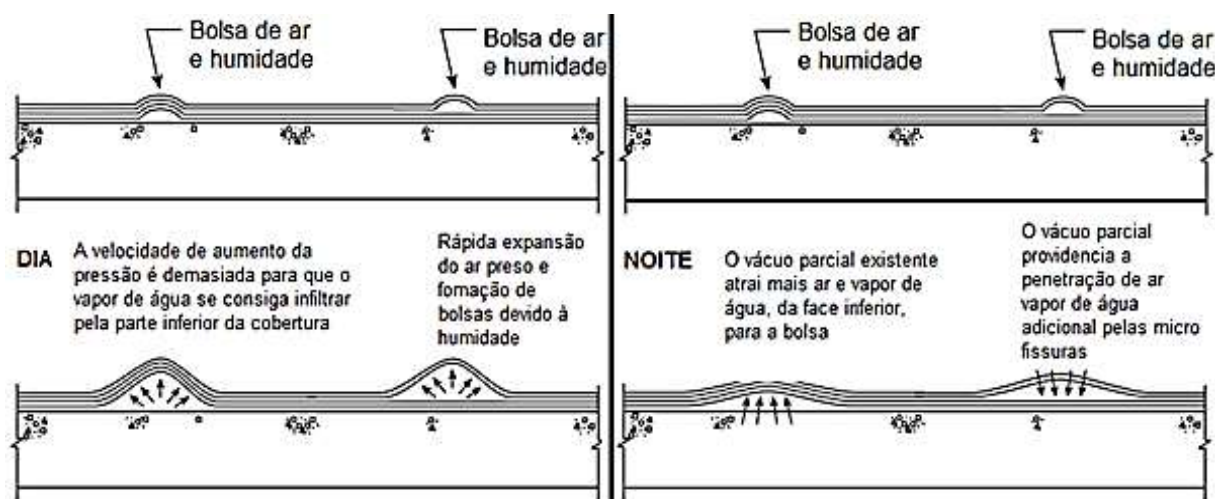
Figura 3.22 - Tipos de empolamentos (adaptado de Paroli e Booth, 1997)

No primeiro caso, entre membranas de impermeabilização, a formação de empolamentos está relacionada, como referido, com a presença de ar e humidade presos. No entanto, segundo Paroli e Booth (1997), o processo de formação não se pode dar sem o fornecimento adicional de ar e humidade (Figura 3.22). A pressão existente no interior das bolsas é inferior¹¹ à de um sistema totalmente selado¹² e promovendo-se a entrada adicional de novo ar, o que estimula o aparecimento dos empolamentos. A formação dos empolamentos ocorre, portanto, quando o volume de ar absorvido para o interior da bolsa excede o volume de ar que é

No segundo caso, o empolamento só ocorre caso a face inferior (suporte) seja pouco permeável (Figura 3.22). Nestas circunstâncias, a temperatura do vapor de água e ar contido na bolsa aumenta subitamente encorajando os mesmos a infiltrar-se no suporte da cobertura. Assim, a pressão na bolsa irá aumentar tal como o tamanho da mesma (adaptado de Murray et al., 1997).

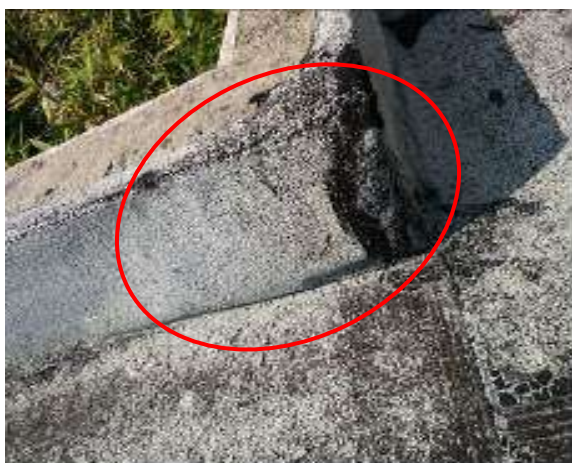
Figura 3.23 - Empolamento na membrana de impermeabilização devido à presença de ar e umidade no seu interior

A Figura 3.23 e a Figura 3.24 ilustram um empolamento causado pela presença de ar e umidade entre o suporte e as camadas de impermeabilização, na platibanda.

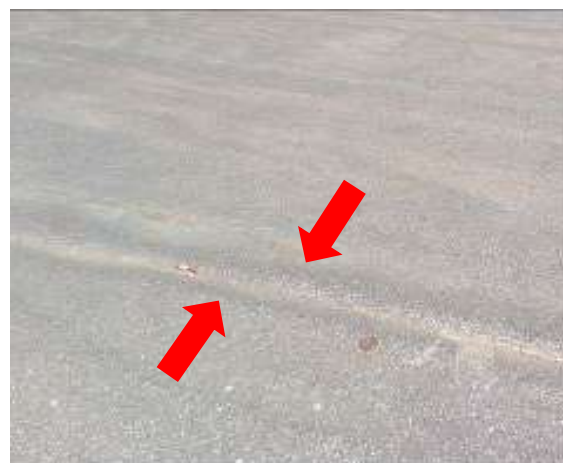
Figura 3.24 - Empolamento da membrana de impermeabilização em zona corrente

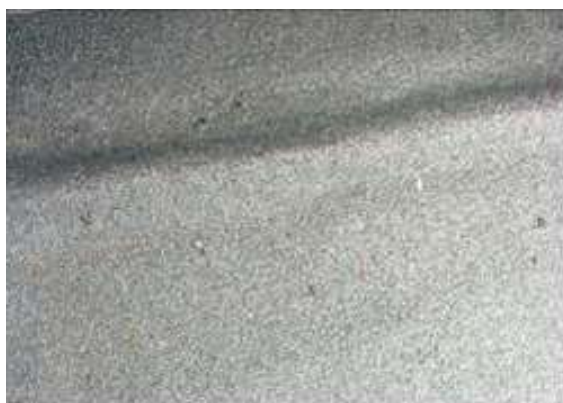
Figura 3.25 - Formação de prega em zona corrente

Relativamente à formação de pregas, alguns autores defendem que se inicia logo após a conclusão da instalação do sistema de cobertura, mas os proprietários só evidenciam preocupação sobre as mesmas quando estas se apresentam num estado mais avançado. Em superfície corrente (Figura 3.25), embora a formação de pregas não seja muito problemática, o aparecimento de pequenas pregas pode contribuir para um maior desgaste da membrana de impermeabilização (Warseck, 2003). Estas pregas irão, provavelmente, ser submetidas a um problema de fadiga e, conseqüentemente, sofrer uma rotura. Isto acontece porque, sendo uma anomalia que ocorre à superfície da cobertura, encontra-se mais exposta às ações exteriores, como a passagem de peões ou a ação de agentes atmosféricos que originam o desgaste da membrana.

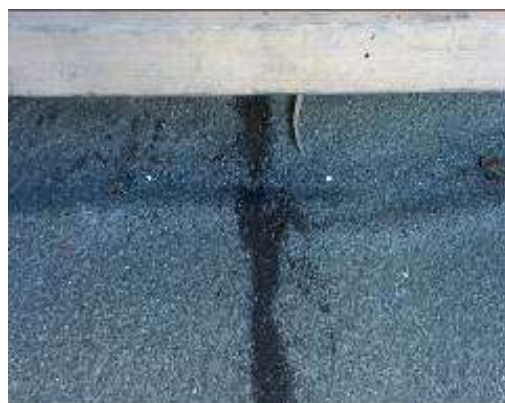
Figura 3.26 - Formação de pregas na platibanda

Já relativamente ao aparecimento de pregas em pontos singulares, o problema adquire outra dimensão, nomeadamente nos remates junto da platibanda (Figura 3.26) ou em elementos emergentes. Uma prega neste local pode permitir a entrada de água no sistema de impermeabilização e o seu aparecimento está associado a movimentos diferenciais entre o perímetro e a estrutura da cobertura que geram pregas, num ângulo de aproximadamente 45° , na membrana de impermeabilização (Warseck, 2003).

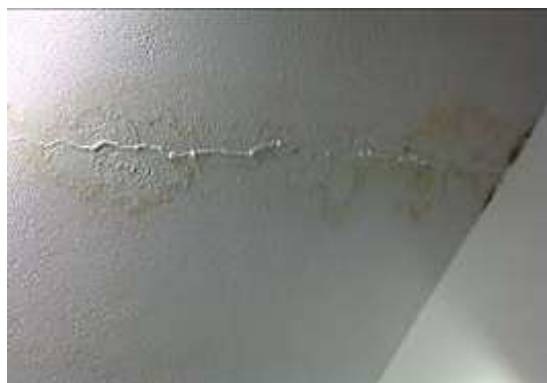
Figura 3.27 - Fissuração no paramento interior de balneários

A anomalia “Fissuração” pretende englobar as fendas que se formam na membrana de impermeabilização, nas juntas, no isolamento térmico, nos remates e no paramento interior do teto (Figura 3.27 e Figura 3.28).

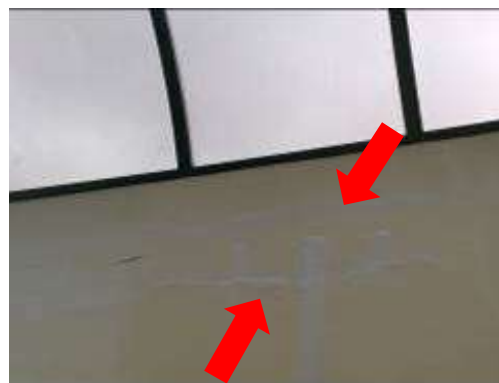
Figura 3.28 - Fissuração no paramento interior de edifício escolar

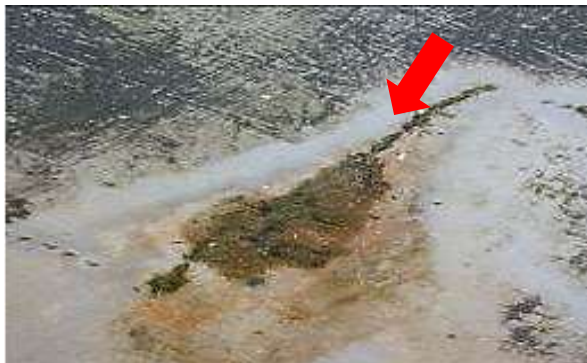
Figura 3.29 - Fissuração da membrana de impermeabilização

de dilatação; movimentos e fissuração do suporte; soluções construtivas incorretas; falta de isolamento¹³; corrosão de encaves¹⁴. Para além disso, com o envelhecimento do sistema da cobertura regista-se um decréscimo da sua rigidez, tal como a ocorrência de retração dos materiais. Assim sendo, ações como as alterações climáticas, o impacto de cargas e deformações e movimentos diferenciais do próprio sistema podem provocar fissuras na membrana de impermeabilização (Figura 3.29 e Figura 3.30).

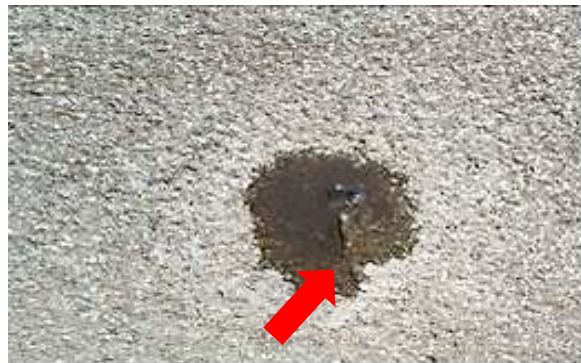
Figura 3.30 - Fissura localizada da membrana de impermeabilização

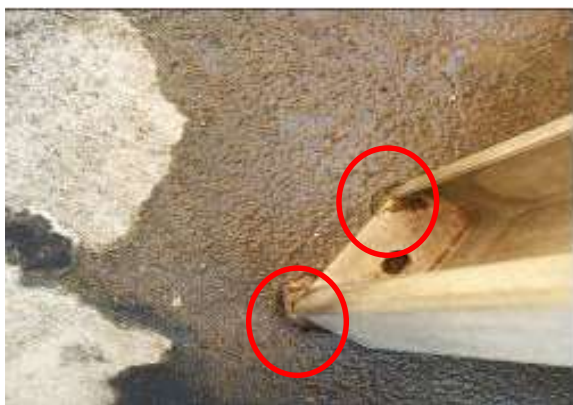
Figura 3.31 - Perfuração devida a ação permanente

Caracteriza-se por orifícios por ações perfurantes, tanto em zona corrente como em pontos singulares. Esta anomalia é característica das impermeabilizações e é com alguma frequência que está associada à origem de infiltrações colocando, por isso, em causa a integridade e o desempenho do sistema de cobertura. Defendendo esta perspetiva, Potter (s.d.) afirma que qualquer tipo de perfuração na membrana de impermeabilização é uma possível origem de infiltrações. Já um estudo, realizado por Schild (1978), na Alemanha, revela que 20% das infiltrações de água pela cobertura são devidas a perfurações localizadas no respetivo revestimento de impermeabilização. Não obstante, algumas perfurações são úteis, por exemplo, para a instalação de iluminação no terraço, construção de chaminés ou na instalação de tubos de ventilação (Potter, 1991). Para a maioria dos proprietários de coberturas em terraço, a perfuração é uma anomalia recorrente sendo que a sua ocorrência está muitas das vezes associada à passagem de peões. Uma das soluções que deve ser utilizada para a resolução deste problema é a criação de passagens próprias para peões ou a adoção de membranas “extra” na impermeabilização (Hariman, 2004). Lopes (2010) refere que o aparecimento das perfurações se pode dever essencialmente a ações de natureza estática ou dinâmica, sendo as primeiras de caráter permanente e as segundas de curta duração (Figura 3.31 e Figura 3.32). Estas ações, responsáveis pelo aparecimento da anomalia, serão abordadas em 3.4.1.1.

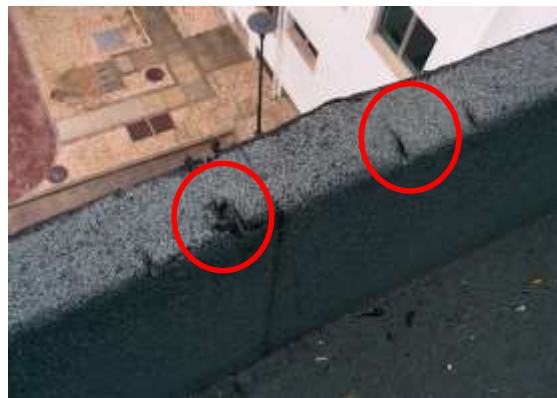
Figura 3.32 - Perfuração devido a ação dinâmica, na platibanda

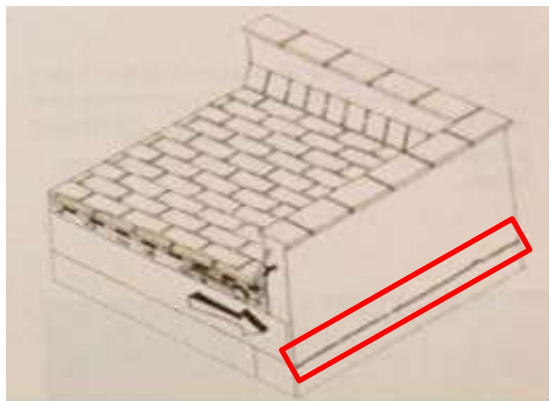
Figura 3.33 - Fissuras devido ao movimento da laje, sem isolamento (Trujillo e Caula, 2003)

último elemento exposto e, para além disso, graves problemas tanto no sistema de impermeabilização como na estrutura do edifício. Segundo Trujillo e Caula (2003), os movimentos originados pelos ciclos de calor / frio podem ocasionar fissuras, por esforço de corte, nos muros em que apoia a laje (Figura 3.33 e Figura 3.34).

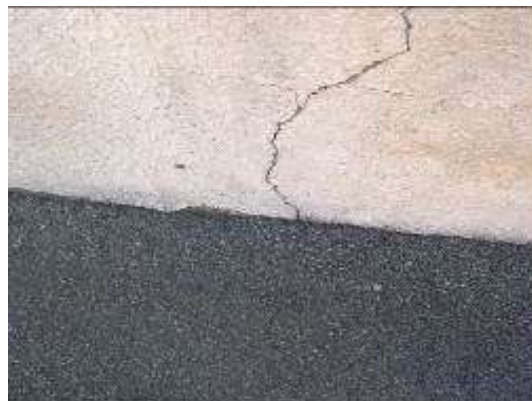
Figura 3.34 - Fissuração do murete devido ao movimento da laje (cobertura sem isolamento térmico)

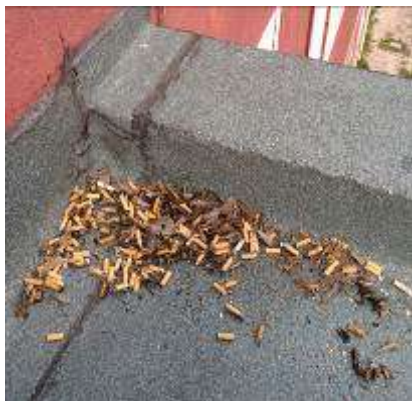
Figura 3.35 - Acumulação de detritos junto a embocadura de tubo de queda

A acumulação de detritos diversos junto às embocaduras dos tubos de queda (Figura 3.35) e a obstrução das próprias embocaduras (Figura 3.36) são fatores que dificultam a descarga normal das águas pluviais da cobertura, fazendo assim com que ela se acumule e permaneça, durante períodos mais ou menos prolongados (Figura 3.37) (adaptado de Brito et al., 2008). Os detritos referidos são, normalmente, folhas de árvore, grânulo da camada de proteção, poeiras mas também pássaros mortos.

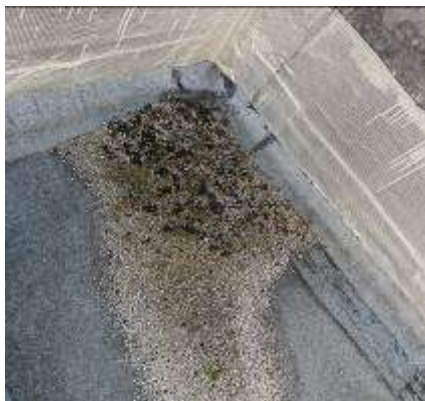
Figura 3.36 - Acumulação de granulado de proteção

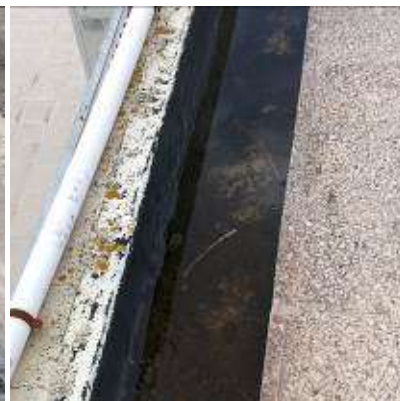
Figura 3.37 - Acumulação de folhagem em caleira

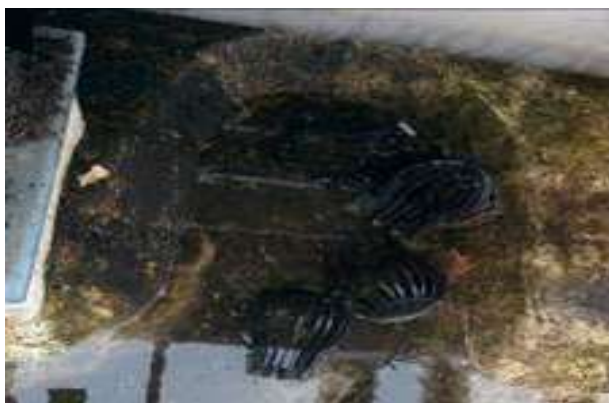
Figura 3.38 - Acumulação de detritos devido ao empoçamento

Segundo Pierce (2004), o empoçamento é um problema transversal a todas as coberturas planas e, se este for convenientemente eliminado, a cobertura terá uma maior probabilidade de alcançar o desempenho esperado. Segundo Lawson (2012), citando NRCA (*National Roofing Contractors Association*) (1989), a acumulação de água é, possivelmente, o fator que mais influência tem na deterioração do sistema da cobertura. A NRCA (1989) destaca consequências do empoçamento como: a deterioração camada superficial do sistema de cobertura e da membrana de impermeabilização; a acumulação de detritos (Figura 3.38); a colonização biológica; a deformação ou colapso do sistema de cobertura (Figura 3.39).

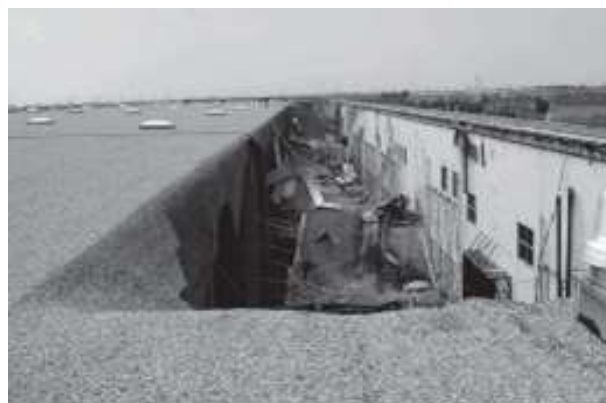
Figura 3.39 - Colapso da cobertura devido a carga excessiva provocada pela acumulação de água da chuva (Patterson, 2010)

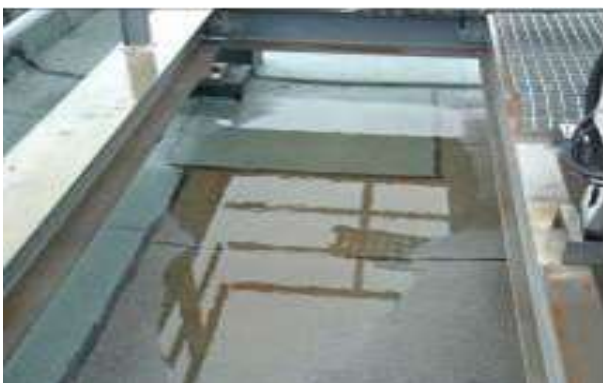
Figura 3.40 - Empoçamento em cobertura “invertida” devido a inclinação insuficiente

Relativamente à conformação inadequada das pendentes nas zonas circundantes das embocaduras, é um fator que dificulta o escoamento das águas pluviais, facilitando a acumulação de água e detritos e, consequentemente, a proliferação de musgos (adaptado de Brito et al., 2008). Nas Figuras 3.40 e 3.41 podem observar-se exemplos de empoçamento.

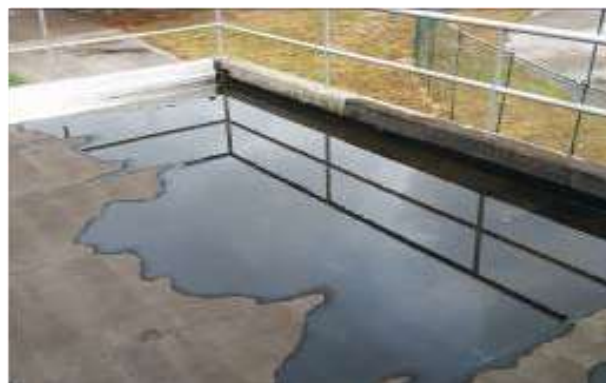
Figura 3.41 - Empoçamento devido a inclinação insuficiente

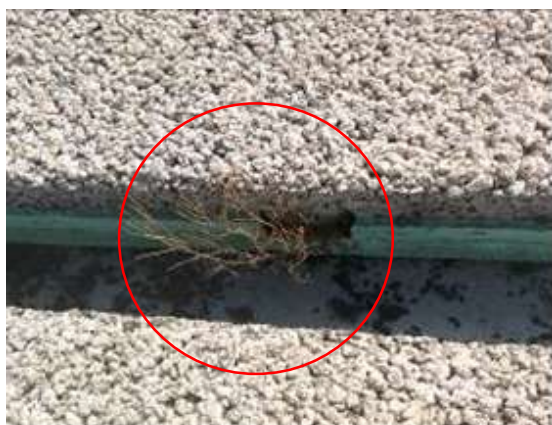
Figura 3.42 - Ataque do isolamento térmico por ação da vegetação

Traduz-se na acumulação de microrganismos e plantas de maior porte (vegetação parasitária) que se desenvolvem na presença de humidade, tendo a radiação solar como fonte de energia. Esta anomalia encontra-se relacionada com a frequência, tipo e quantidade de precipitação, estando estes fatores subjugados à localização geográfica. Toda a água proveniente da precipitação deve ser escoada da superfície da cobertura, sendo que, quanto mais tempo permanecer acumulada na cobertura, mais favorece a colonização biológica. Durante a precipitação a cobertura atua, temporariamente, como um reservatório, acumulando o excesso de água que não tem capacidade para escoar instantaneamente. Este excesso acumulado favorece a concentração de lodo, musgo e o aparecimento de vegetação. As Figuras 3.42 e 3.43 apresentam exemplos de colonização biológica, e suas consequências, em coberturas em terraço.

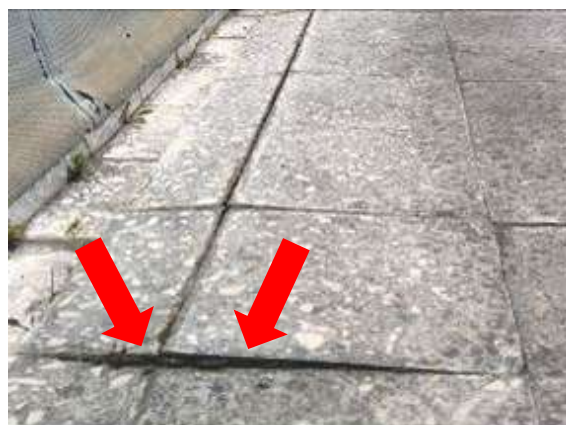
Figura 3.43 - Presença de musgos, por baixo da proteção pesada, numa cobertura em terraço

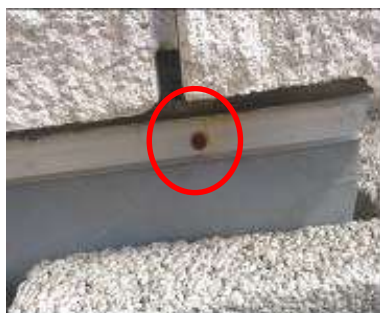
Figura 3.44 - Corrosão em peça de fixação do rufo

Esta designação pretende abordar a corrosão que ocorre em peças metálicas utilizadas nas caleiras, nas peças de fixação dos rufos (Figura 3.44), nos próprios rufos (Figura 3.45) e nos ralos de embocadura (Figura 3.46). A par de outras anomalias, esta também se encontra frequentemente associada à presença de humidade.

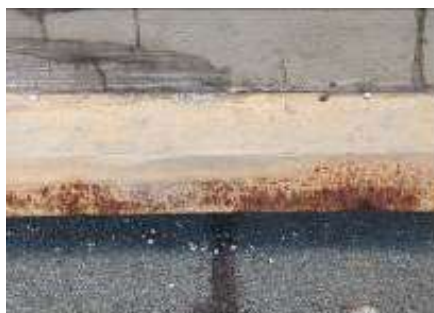
Figura 3.45 - Corrosão do rufo anexo à platibanda

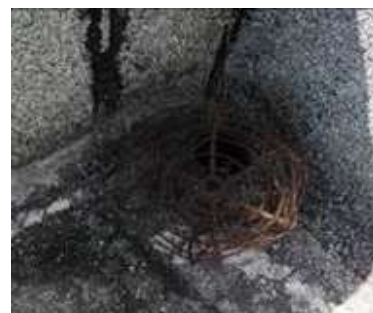
Figura 3.46 - Corrosão do ralo de embocadura

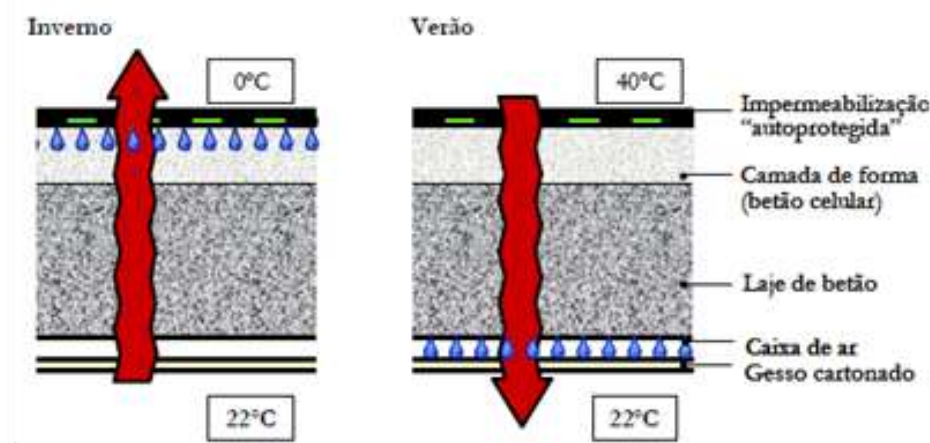
Figura 3.47 - Transferência do fluxo do vapor de água (Sousa, 2004)

A Figura 3.47 apresenta um esquema representativo do sentido de escoamento do vapor de água de acordo com as estações do ano. A transferência de calor por convecção¹⁷ ditará sempre o local onde podem surgir condensações. Como se pode perceber através da interpretação da figura, é mais provável haver condensações na superfície exterior da cobertura durante o inverno do que durante o verão, onde haverá mais possibilidade de surgirem condensações no paramento interior do teto.

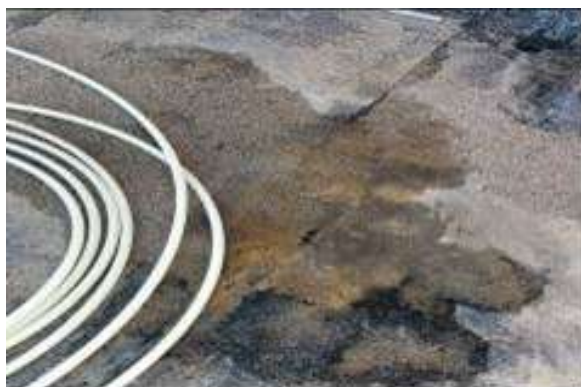
Figura 3.48 - Manchas de humidade na superfície da cobertura

As manchas de humidade / condensação podem ocorrer tanto na superfície da cobertura (Figura 3.48) como na superfície inferior da sua laje, ou seja, no paramento do teto de uma habitação do último piso (Figura 3.39). A presença de condensações no interior das habitações aumenta a probabilidade de proliferação de microrganismos, causa manchas e pode danificar o mobiliário existente.

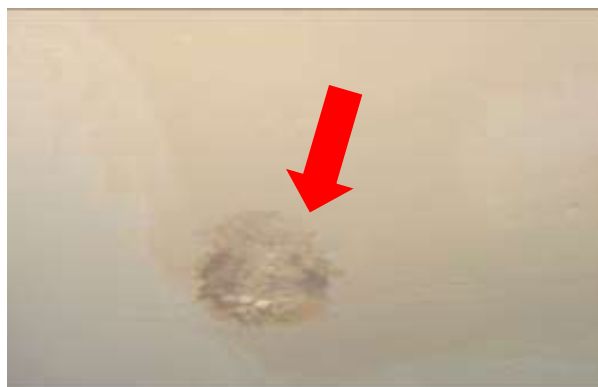
Figura 3.49 - Condensação no paramento interior do teto

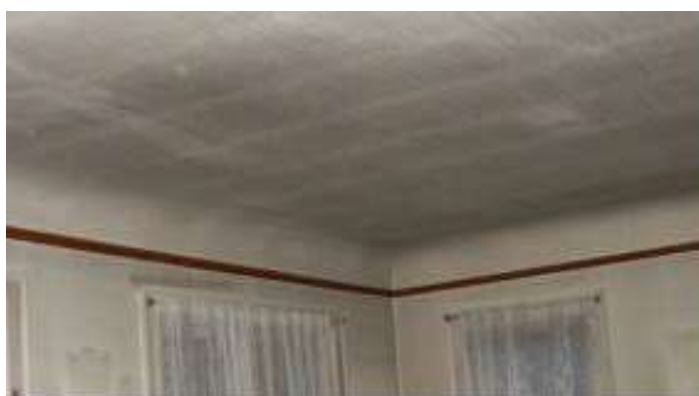
Figura 3.50 - Fenómeno de termoforese no paramento interior de um teto, sem isolamento térmico. Fonte: <http://www.buellinspections.com/page/73/>

A existência de heterogeneidades acentuadas na espessura de isolante térmico nas várias zonas (zona estrutural e corrente) que compõem a envolvente dos edifícios dá origem a uma diferenciação nas temperaturas superficiais, motivando a ocorrência de fenómenos de termoforese (Figura 3.50) (adaptado de Jorne, 2012).

Este fenómeno atinge uma maior magnitude nos casos onde existe uma maior diferença de temperaturas superficiais entre as várias zonas da envolvente exterior (Jorne, 2012). Neste caso, tem-se uma solução em vigotas pré-fabricadas. A solução construtiva da laje também é importante para o tipo de manchas.
